デンタルスタッフ☆ ミライ☆プロジェクトニュース

DH Proセミナー講師
山崎瑞穂先生による
コラムのコーナー

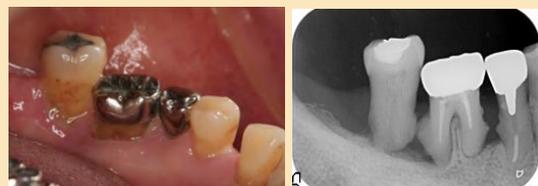
図2

また右図(図2参照)のように、一見多量の縁下歯石が沈着しているように見えますが、実はセメント質が発達しすぎて添加している状態です。歯石同様に細菌の温床となり、歯周病が進行してしまうこともあります。

2013年6月12日 初診時

このように除去できる凸とできない凸とがあり、事前の診査と実際にインスツルメントやプローブで確認し改善が可能かどうか見極める必要があります。細菌の温床となっている感染源を除去するには、根面の凹凸をなるべく無くしスムーズな根面にした方がよいです。

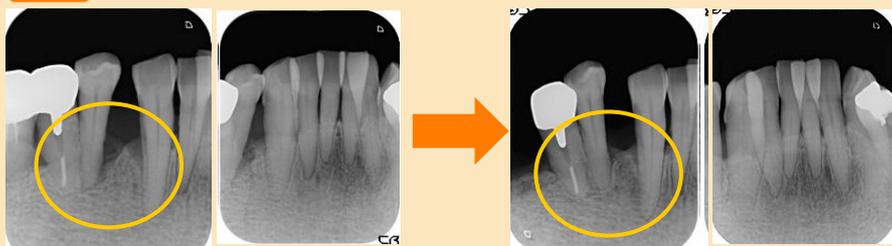
図3

「右下7.6番は抜歯に、右下5.4番は何とか保存したい」という患者の希望もあり、SRPを行いました。現在SPTで経過観察中です。(図3参照)

2013年6月12日 初診時

2015年3月20日 SPT時
